# INFORME SOBRE LA LÍNEA 12

# Informe de la actuación de la Fiscalía en el caso del percance de la Línea 12 del Sistema de Transporte Colectivo, Metro

## 2. PROCEDIMIENTO PARA REPARAR LA LÍNEA 12, MONITOREO, Y MONTO DE INVERSIÓN.

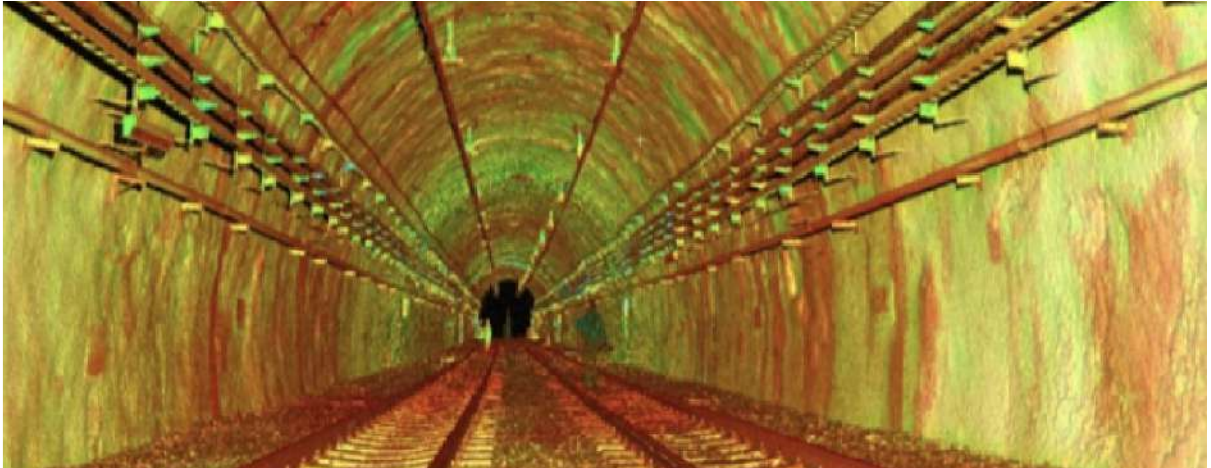
Levantamiento geomático vectorial robotizado

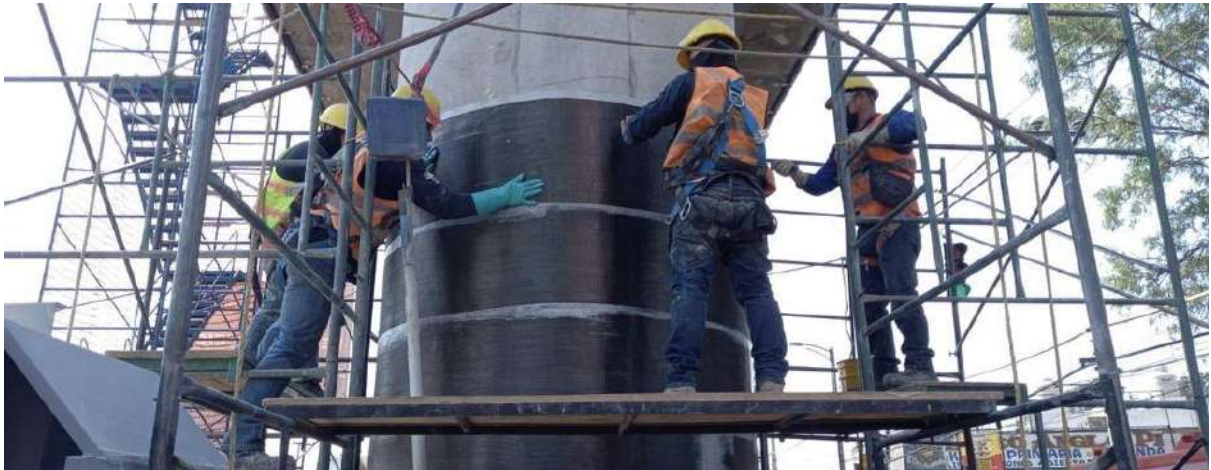
Encamisados de fibra de carbono

- Reforzamiento de **155 columnas** mediante encamisados de fibra de carbono, los cuales permiten aumentar la capacidad de carga.
- Periodo de ejecución: noviembre de 2021- julio de 2022.

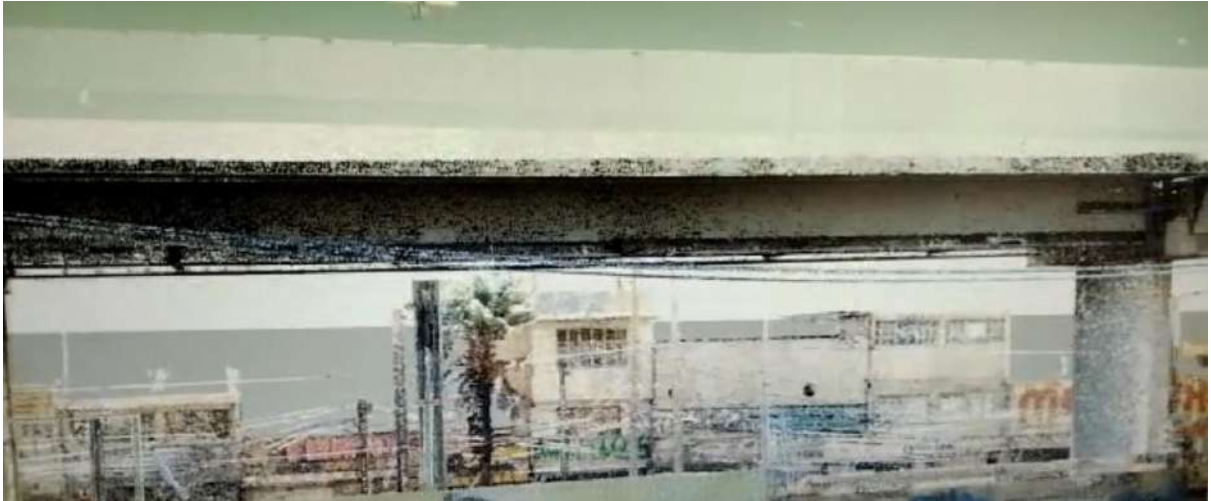
Nube de puntos

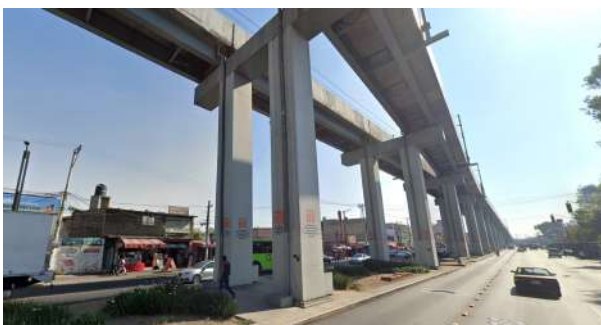
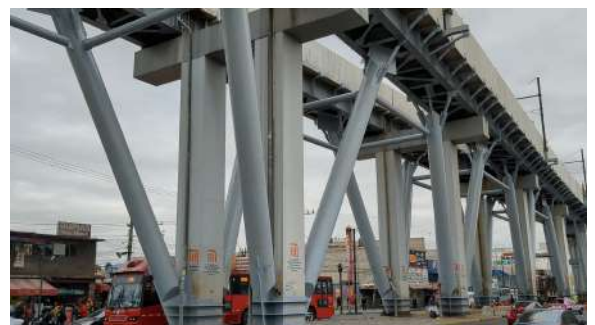
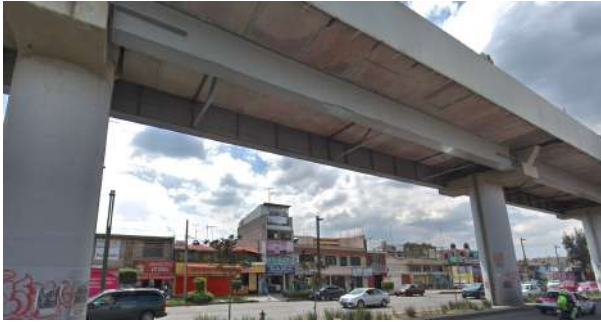
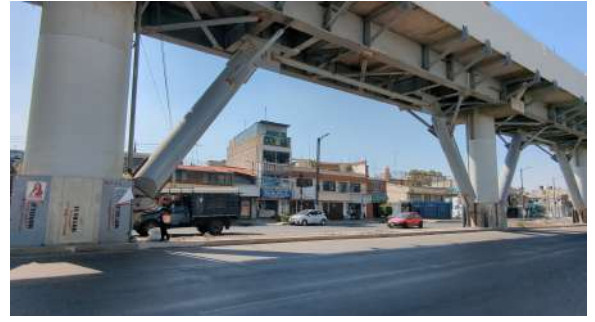
Antes de la intervención

Después de la intervención

**Antes de la intervención**

**Después de la intervención**

- Consistió en el montaje de estructura de acero adicional de soporte y las conexiones mediante soldadura con base en el tipo de elemento estructural (puntales, diafragmas, contraventeos, tensores, etc.).
- Apoyos Intermedios en 15 claros: por las condiciones especiales, se determinó este tipo de refuerzo (11 en el intertramo Tezonco - Olivos, 2 en la Estación Olivos y 2 más en la Estación Nopalera).
-

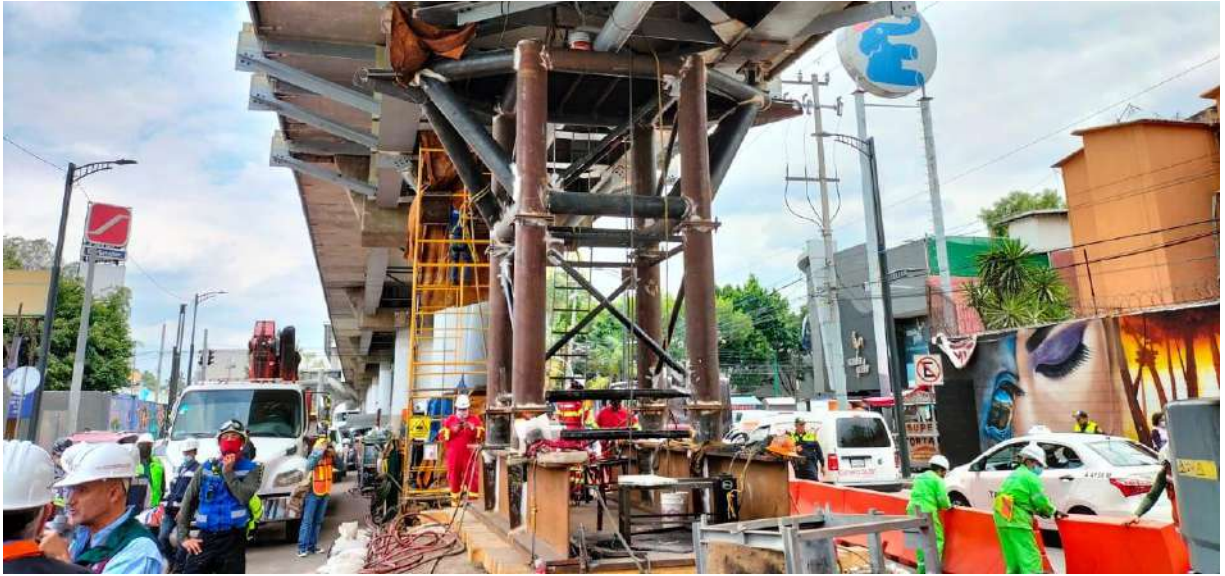
**Precarga**

- La precarga se realizó al centro del claro con un gato en cada travesa.
- Se alcanzó un desplazamiento máximo de 7 mm.
- Se aplicó una carga máxima de 75 ton.

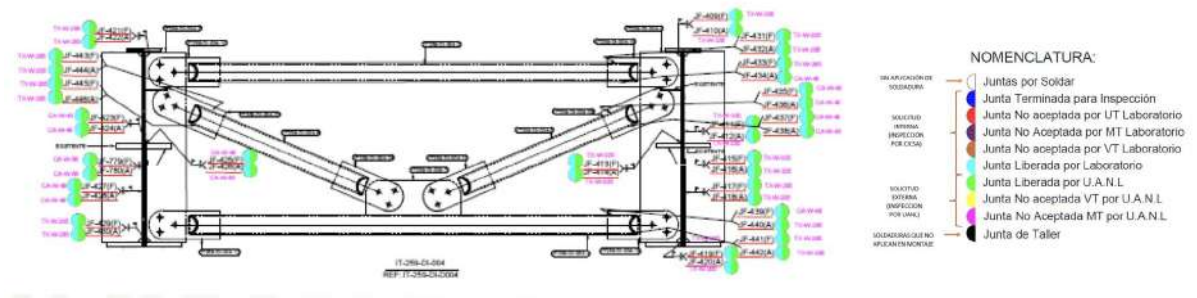
Maapeo de soldaduras

- Identificación de la junta.
- Tipo de junta.
- Estado de inspección.
- Soldador que aplico con base al tipo de junta.
- Marca de la pieza.

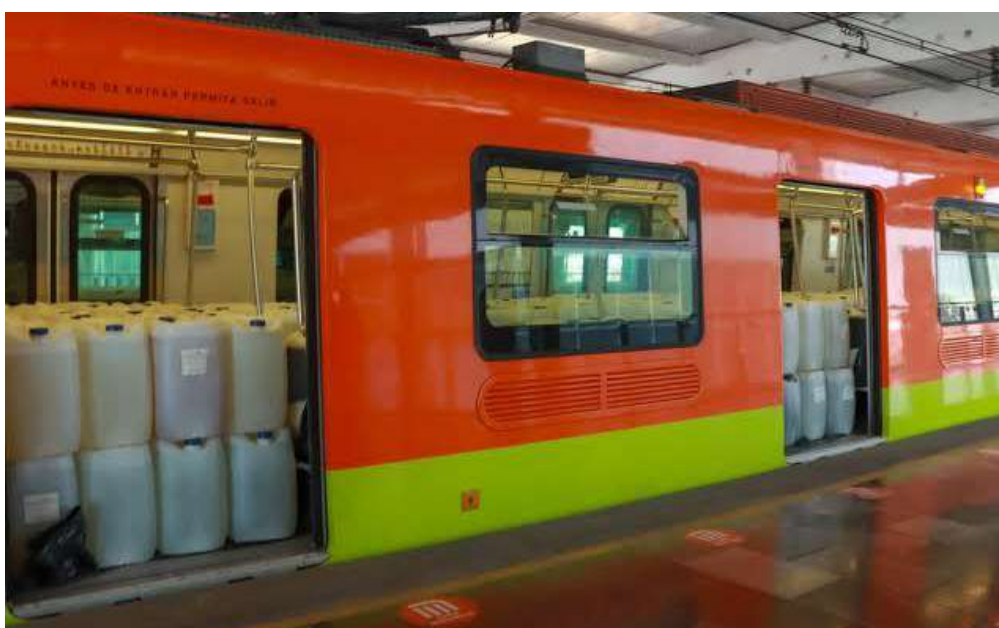
Pruebas estáticas

- Se verificó y validó, que los claros completamente reforzados, estuvieran en aptitud para el tránsito de los trenes en su capacidad máxima de carga.
- Medición de vibraciones ambientales.
- Estáticas 400 ton por tren (158 ton de bidones).
- Dinámicas.

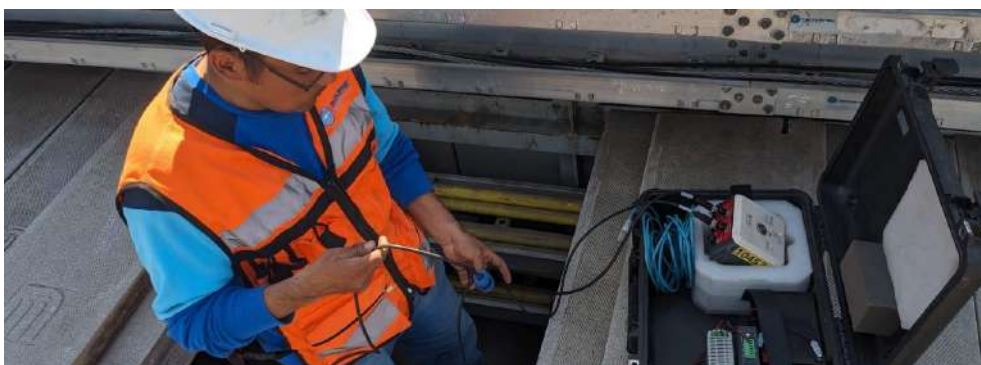
Instrumentación de equipo permanente

- 21 Acelerómetros triaxiales.
- 13 Deformímetros.
- 6 Extensómetros.
- 2 Extensómetros de suelo.
- 6 Clinómetros biaxiales.
- 2 Medidores de junta.
- Sistema de sensores en línea.
