# INFORME SOBRE LA LÍNEA 12

# Informe de la actuación de la Fiscalía en el caso del percance de la Línea 12 del Sistema de Transporte Colectivo, Metro

## 2. PROCEDIMIENTO PARA REPARAR LA LÍNEA 12, MONITOREO, Y MONTO DE INVERSIÓN.

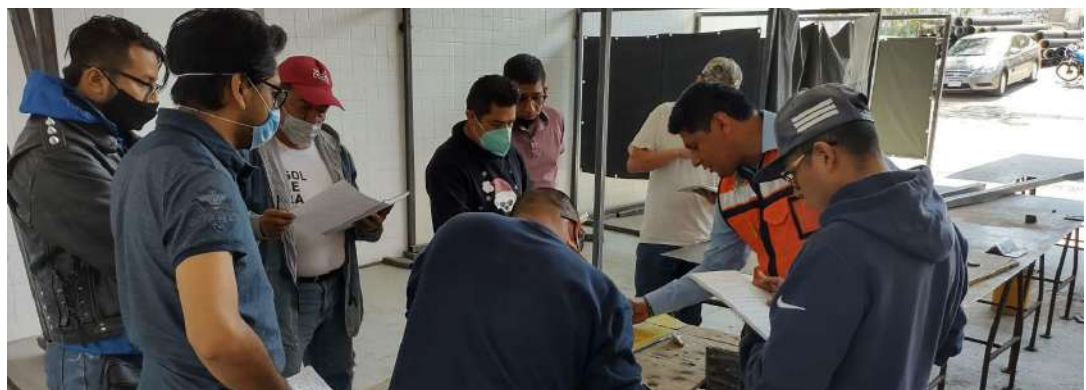
## Maapeo de soldaduras:

- Identificación de la junta.
- Tipo de junta.
- Estado de inspección.
- Soldador que aplico con base al tipo de junta.
- Marca de la pieza.

- Control por parte de la constructora y aseguramiento por parte de los especialistas de la UANL.
- Se certificaron a más de 700 soldadores con los niveles 1.5 y 1.8.
- Aseguraron que los procesos de calidad de materiales, habilitado, fabricación y soldadura, cumplan con las especificaciones de proyecto.
- Se realizó por cada una de las soldaduras individuales, un mapeo de soldaduras donde se marca, el estatus (soldada, aceptada, no aceptada, inspeccionada y liberada) y soldador que aplicó.
